# Últimas tecnologías para el control de proyecciones

A continuación se exponen las diferentes tecnologías disponibles, así como el caso práctico de la cantera de *Buena Vista*, en Granada, perteneciente a la empresa *Afercan*.

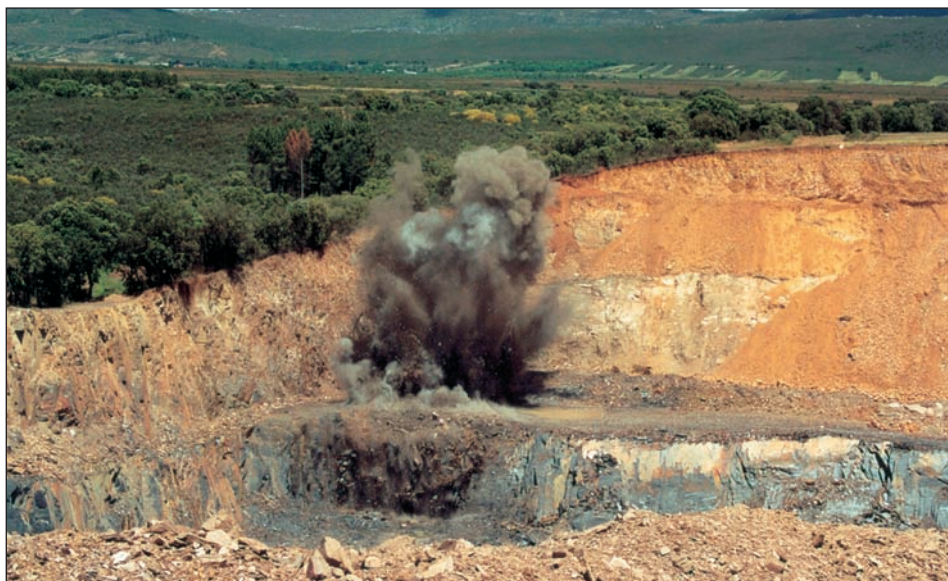
[Figura 1] Ejemplo de proyección producida en la parte trasera de una voladura, bien por defecto de retacado y/o secuenciación inadecuada.

gravilla u otro material) que completa el barreno hasta la superficie, de forma que contiene la energía del explosivo hacia la superficie del banco de voladura y la dirige hacia el frente, en la dirección deseada de arranque de la roca. Si la longitud de retacado no es suficiente en relación con el diámetro de barreno, el explosivo tiende a romper la roca hacia arriba, de forma que expulsa por la boca y sus alrededores fragmentos en dirección no deseada.

- **Secuenciación de disparo:** como factor de importancia secundaria respecto a los anteriores (ocurre en menor proporción y con menores efectos normalmente), pero también a considerar, se encuentra la secuenciación inadecuada de los barrenos de voladura en banco. Esto es, la asignación inadecuada de tiempos de detonación, por causa de la cual, la roca no tiene tiempo de desplazarse una vez fisurada antes de que detonen los barrenos adyuntos. El esponjamiento de la roca no encuentra lugar de salida de manera frontal y parte o todo se realiza de manera vertical, con la consiguiente incertidumbre en la trayectoria y alcance de los fragmentos de roca. Este fenómeno se da aunque los parámetros anteriores sean correctos.

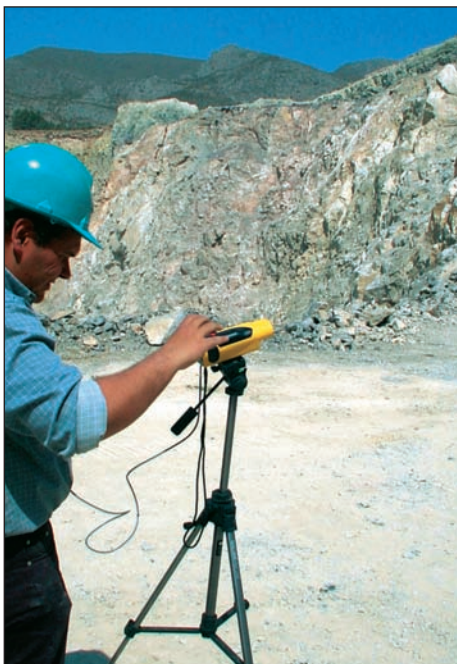
[Figura 2] El técnico de UEE realizando perfilometría láser 2D en el banco inferior de la cantera Buena Vista. Este sistema permite diseñar o evaluar en tiempo real la seguridad de los barrenos de primera fila.

Dichas mediciones consistieron en la toma de datos para un diseño inicial teórico con láser 2D (según el perfil de cada barreno), para luego re-evaluar este mismo diseño mediante perfilometría 3D. Esta última es una herramienta mucho más potente, que detecta las condiciones de la roca no sólo según el perfil del barreno sino alrededor del mismo. Por último, la supervisión de la voladura se complementó con la sonda de desviación de barrenos Boretrak. De esta manera se comprobó que tanto barrenos teóricos como reales se ajustaban estrictamente dentro de parámetros de seguridad muy amplios.

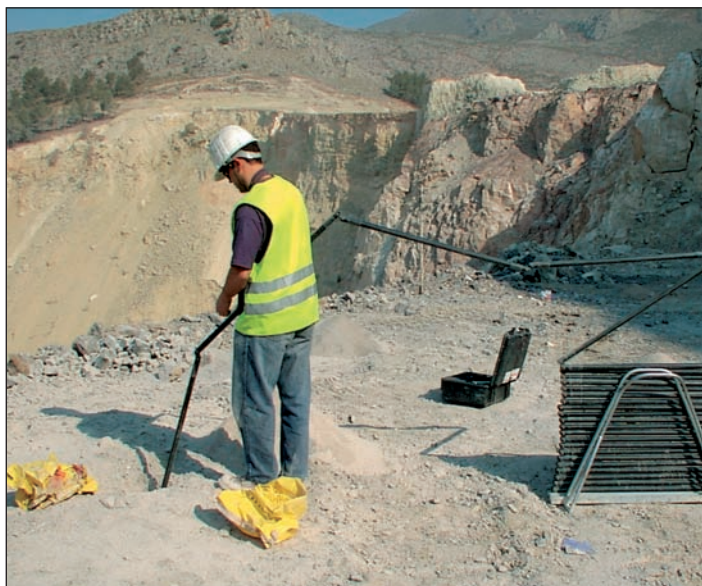
[Figura 3] Medición de posición real de los barrenos de primera fila.

Seguidamente, se procede a la perforación según el diseño, para después re-evaluar las condiciones de seguridad de la voladura ya perforada, poniendo especial énfasis en la situación real de los barrenos.

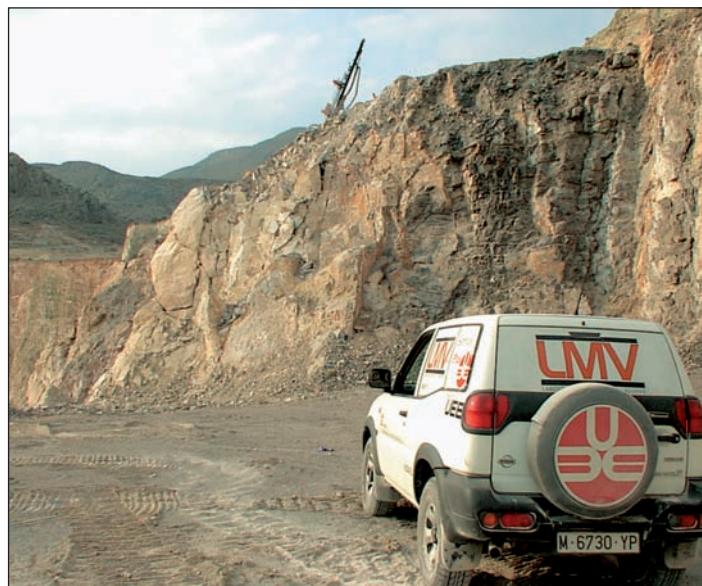
[Figura 4] Perforación de primera fila según diseño tras mediciones iniciales.
