En el casco urbano de Barcelona (tramo III, Línea 9 del Metro)

Auditoría y control de voladuras para la extracción de la cabeza de corte de una tuneladora

La Plaza de Havaneres y el pozo de ventilación

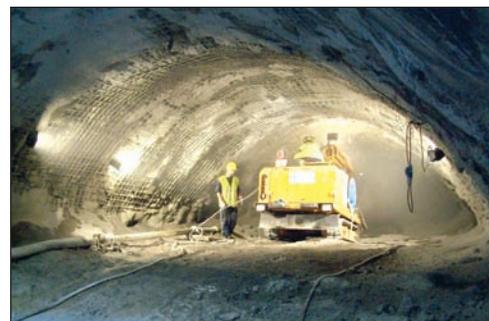
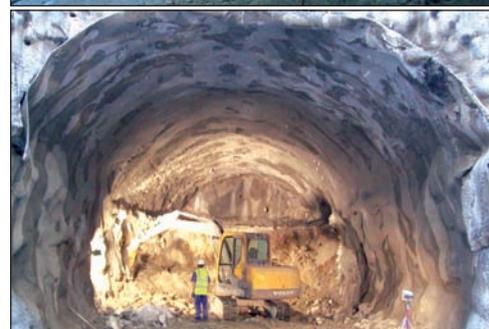
Inicio de la excavación en avance (arriba) y destroza (abajo) de la galería de conexión con el pozo de Havaneres.

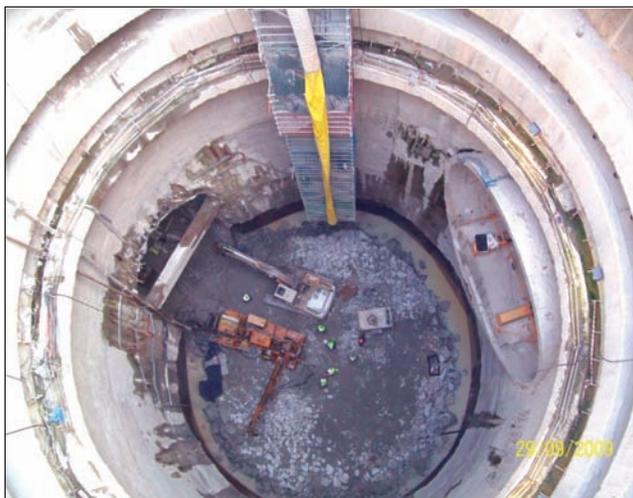
Pozo de ventilación de Plaza Havaneres utilizado para conectar con la traza del túnel y extraer la cabeza de corte a sustituir.

Este artículo se centra en el pozo de la Plaza de Havaneres (**Fig 1**), correspondiente al *Tramo III de la Línea 9 del Metro de Barcelona*, y que concretamente está ligado al contrato de la construcción de la infraestructura del túnel entre *Sagrera Meridiana* y *Mandri*. *GISA*, mediante concurso público, adjudicó la Dirección de la Obra de este Tramo a la empresa *Payma Cotas* y adjudicó la construcción de la infraestructura a *UTE Línea 9* (formada por las empre-

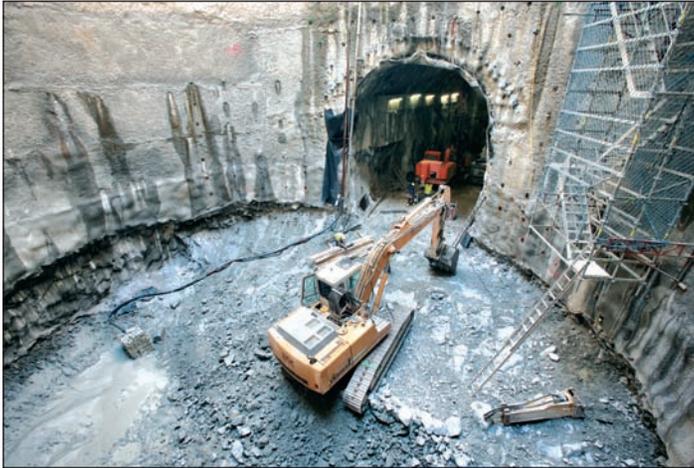
Reprofundización del pozo de ventilación y de la galería de conexión para ganar en altura suficiente para el cambio de la cabeza de corte de la tuneladora (Foto: GISA).

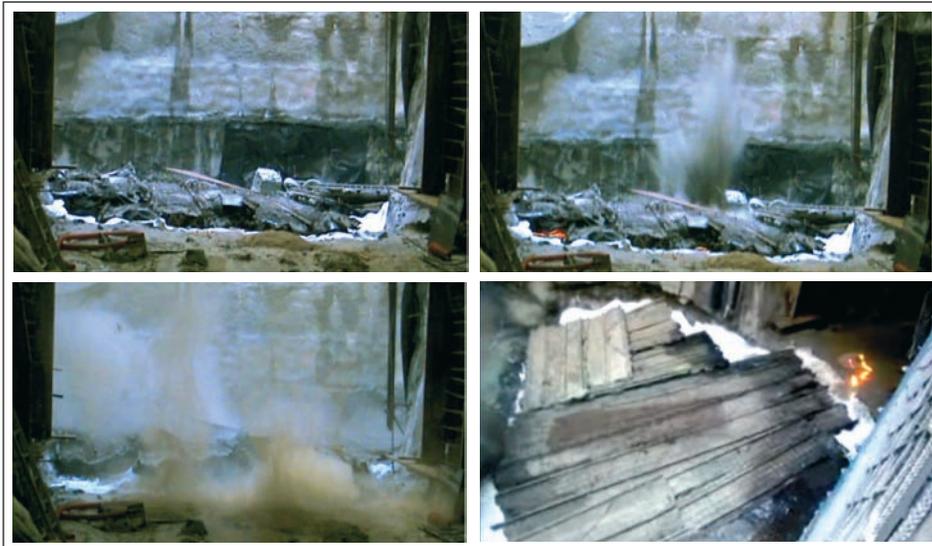
Secuencia de una voladura. Las auditorías revelaron puntos a reforzar/revisar en los blindajes de contención para incrementar la seguridad frente a proyecciones.

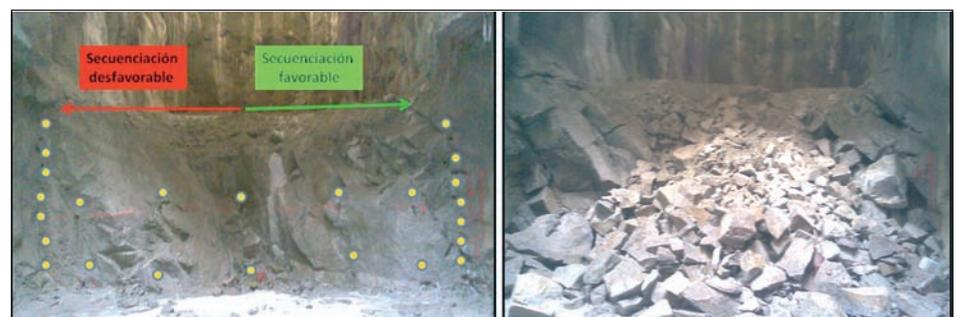
[Figura 2].- Frente de voladura de destroza, iniciada en el centro. Obsérvese cómo la componente hacia la izquierda provocaba un dislocamiento prematuro de bloques en detrimento de una buena fragmentación y daños al hastial izquierdo.

Producir daños y sobreexcavaciones en los hastiales, derivaba en tiempos extendidos de saneo y consumos elevados de gunita y otras medidas de fortificación (**Figs. 2 y 3**). Enfocar

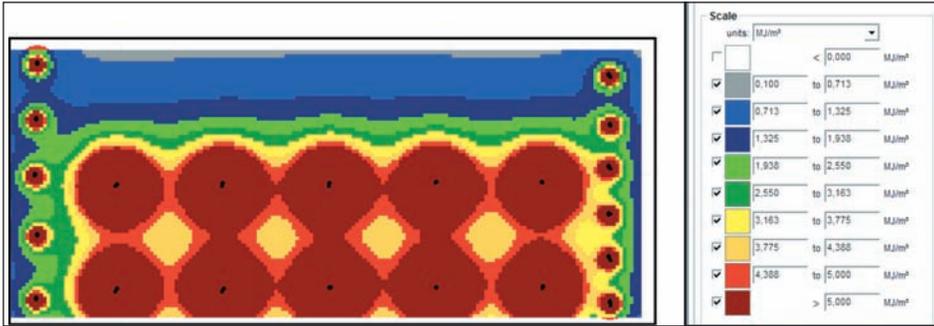
[Fig. 3].- Análisis de distribución de energía MJ/m³ de las voladuras de destroza por JKSimBlast. La distribución energética sirve para comparar áreas que reciben mayor intensidad de energía explosiva. Este análisis indicó un déficit de energía en la parte superior de la destroza, posible causa de un sobreconfinamiento que podría dar mayores niveles de vibraciones y mayores daños en los hastiales de la galería.

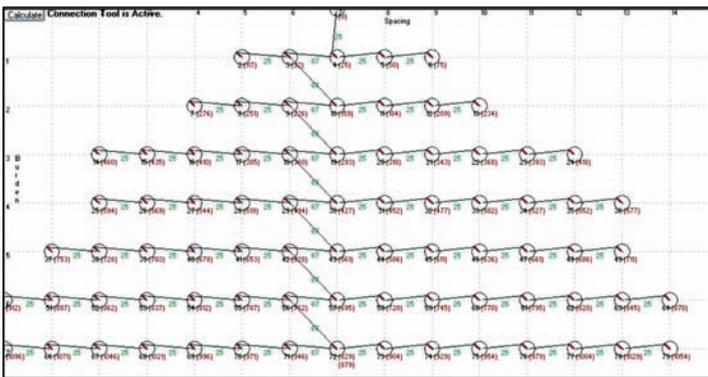
[Fig. 4].- Simulación de secuencia mediante sistema no eléctrico para disparo de pozo en media sección.

Las voladuras de profundización de pozo se realizaron en medias secciones con sistemas no eléctricos (Fig. 4). Por sus mayores dimensiones y exposición mayor al exterior del pozo, requerían medidas anti proyecciones más robustas y un control de la secuenciación exhaustivo. Se estudió la posibilidad de disparar el pozo a sección completa secuenciando con detonadores electrónicos cuyos tiempos ideales vendrían determinados por un estudio previo de onda semilla, aunque finalmente se determinó proseguir con las medias secciones y no eléctricos.

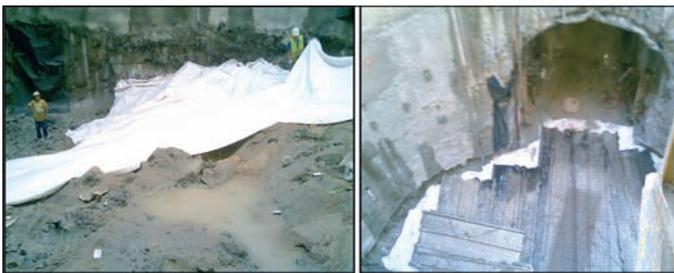
[Fig. 5].- Prevención de proyecciones en voladuras de fondo de pozo: Combinación de barrera geotextil para partículas pequeñas de alta velocidad y complemento con capas pesadas de material de alta resistencia.

Las proyecciones, o escape incontrolado y violento de fragmentos rocosos en la voladura, fueron limitadas en esta voladura mediante el uso de técnicas complementarias (Fig. 5):

- Retacado de los barrenos mediante un material adecuado para el confinamiento de la energía explosiva.
- Empleo de barreras físicas de alta resistencia para interceptar fragmentos de roca desprendidos, en una combinación de geotextil y barreras blindadas.
- El control del diseño, perforación, carga, retacado y conexión, es decir, garantizar unos niveles de calidad elevados. La evaluación, simulación y auditoría de los parámetros de diseño y ejecución.

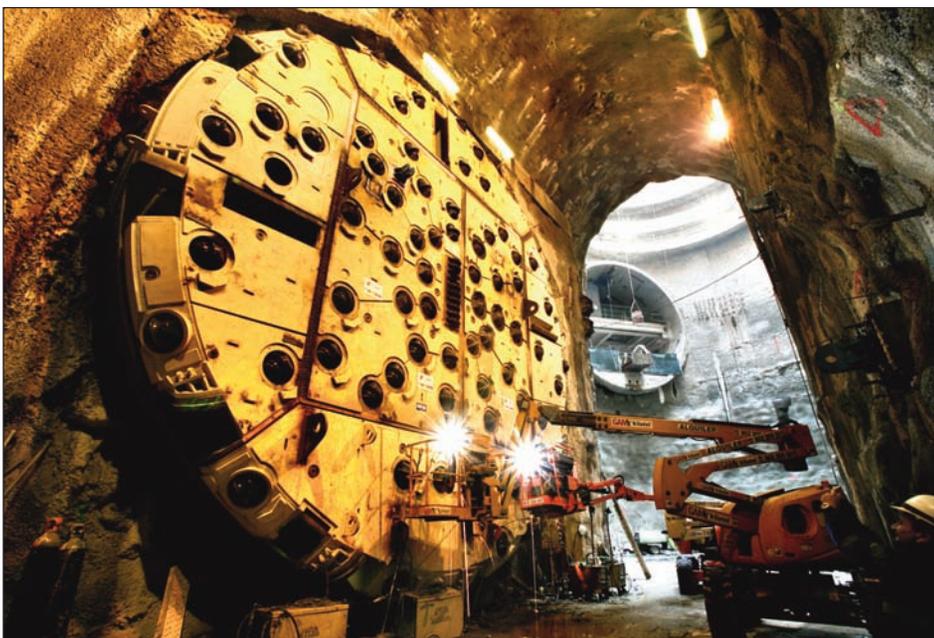
Sustitución de la cabeza de corte de la tuneladora a través de la galería de conexión y extracción al exterior por el pozo de ventilación de Havaneres (Foto: GISA).
